INFORME DE MONITOREO DE PROYECTOS DE CODEDE. DIRECCIÓN TÉCNICA DE OPERACIONES

Fecha de Visita 08/05/2018

Nombre: MEJORAMIENTO ESCUELA PRIMARIA ALDEA VEGUITAS, SAN JUAN ERMITA, CHIQUIMULA

SNIP:	186605	NOG:	6731791	Convenio de Cofinanciamiento No.	72-2017	Contrato Administrativo No.	20-2017
Empresa:	CORPORACION ANKARA S.A.			Representante Empresa:	Melvin Geovany Martínez Herrera		
Monto Convenio:	Q	710,800.00	Aporte del CODEDE:	Q	700,000.00		
Monto Contrato:	Q	710,800.00	Dif (Convenio - Contrato):	Q	-		
Coordenadas Geográficas:	14°44'53.08"N 89°27'23.70"O			Avance Financiero SNIP:	20.00%		
% Avance Físico CODEDE:	51.64%	% Avance Físico Est. DTO:	70.00%	Avance Físico SNIP:	52.00%		
Sistema de Monitoreo Web en Guatecompras:						No Aplica

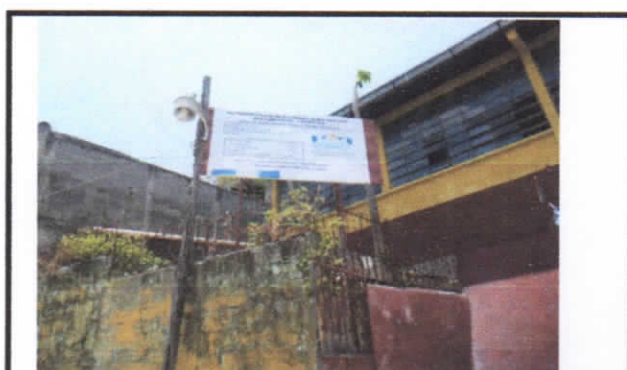
FOTO 1

Identificación del Proyecto

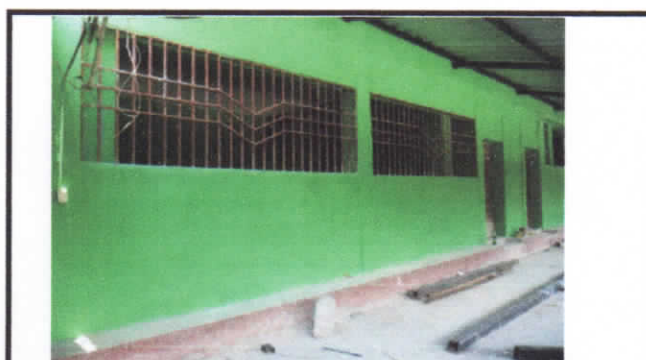
FOTO 2

Vista de primer nivel

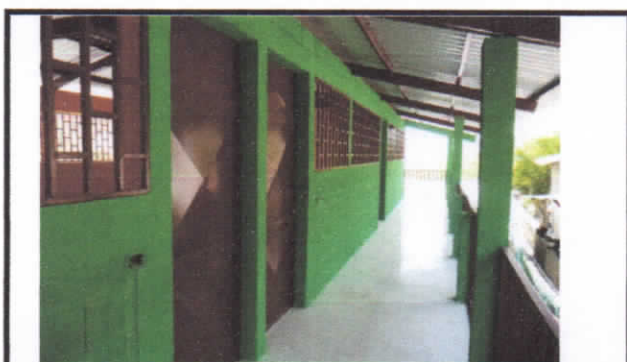
FOTO 3

Vista de Segundo Nivel

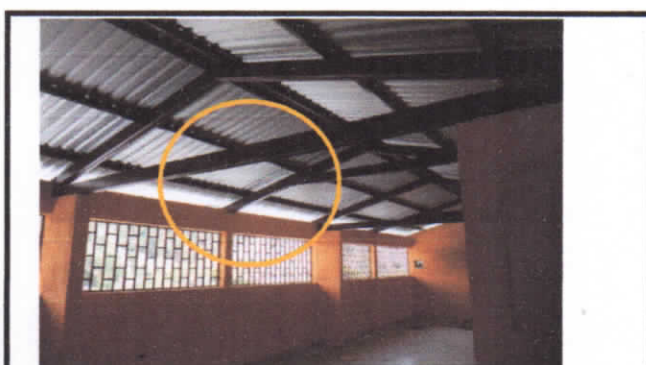
FOTO 4

Estructura de Techo en segundo nivel.
