INFORME DE MONITOREO DE PROYECTOS DE CODEDE. DIRECCIÓN TÉCNICA DE OPERACIONES

Fecha de Visita 09/05/2018

SAN JOSE LA ARADA, CHIQUIMULA.

Nombre: CONSTRUCCION POZO(S) MECANICO, CASERIO LA JOYA, ALDEA EL RINCON, SAN JOSE LA ARADA, CHIQUIMULA.

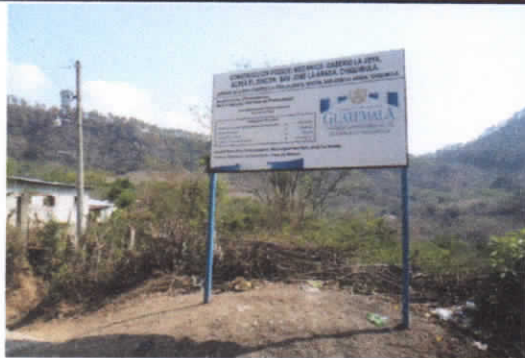
FOTO 1

Identificación del Proyecto

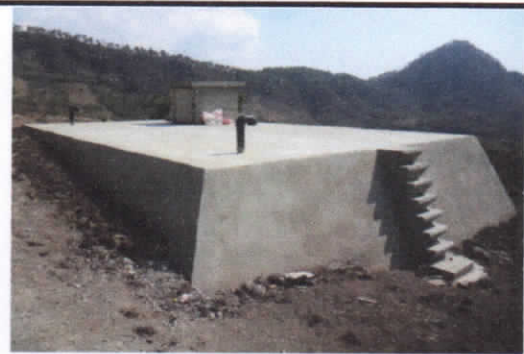
FOTO 2

Tanque de Almacenamiento

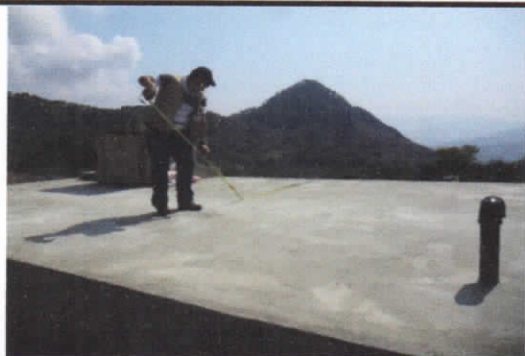
FOTO 3

Revisión de medidas de tanque

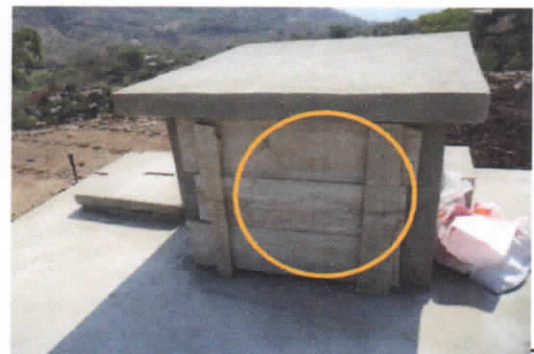
FOTO 4

Caja para cloración

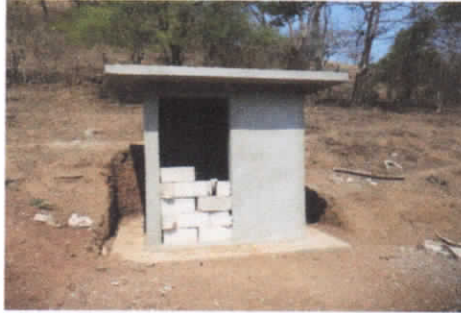
FOTO 5

SNIP :	186931	NOG:	6704786
Caseta

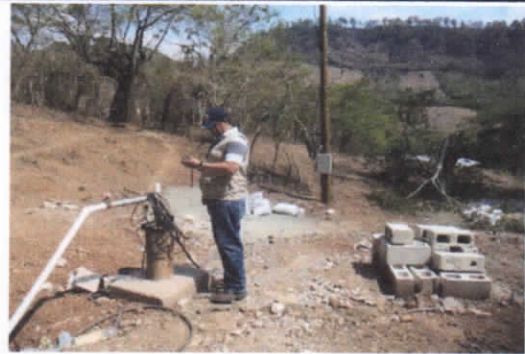
FOTO 6

Durante la visita al proyecto se constató lo siguiente: 1. Se trabaja en la colocación de tubería 2. Si hay rotulo de obra. 3. Se constató la elaboración de tanque de almacenamiento, 4. El pozo se encuentra perforado con sello sanitario, presenta un tramo de tubería de PVC expuesta, se desconoce proceso constructivo, profundidad del pozo y los diámetros de tubería colocada. 4. No se tuvieron a la vista bitácora y planos en campo. Durante la visita fui acompañado por el Ing. Willy Villafuerte de la Unidad Técnica de Supervisión del CODEDE de Chiquimula y el Sr. Edgar Randolpho Díaz, Técnico de la Dirección Municipal de Planificación de la Municipalidad de San José La Arada, para indicar la ubicación de la obra y el estado de la misma.

SNIP :	186931	NOG:	6704786
Pozo

Adjuntar al expediente los siguientes documentos: Informe de la unidad de Supervisión del CODEDE, Planos finales debidamente firmados por profesional y con visto bueno de la Unidad Ejecutora, adenda de ampliación de plazo al convenio y contrato, Certificados de calidad de los materiales, análisis fisicoquímico y bacteriológico del agua, resultados de las pruebas de presión de la tubería colocada, adjuntar registro del proceso de limpieza y desinfección de la tubería. La tubería PVC no debe estar expuesta ya que los efectos del sol producen un deterioro mas acelerado.
