**INFORME DE MONITOREO DE PROYECTOS DE CODEDE. DIRECCIÓN TÉCNICA DE OPERACIONES**

Fecha de Visita **09/05/2018**

**Nombre:** AMPLIACION SISTEMA DE AGUA POTABLE COLONIA EL MIRADOR, DE LA CABECERA MUNICIPAL, SAN JOSE LA ARADA, CHIQUIMULA.

<b>SNIP:</b>	187385	<b>NOG:</b>	6793940	<b>Convenio de Cofinanciamiento No.</b>	82-2017	<b>Contrato Administrativo No.</b>	15-2017
<b>Empresa:</b>	CONSTRUCCIONES CAMPOS			<b>Representante Empresa:</b>	Alessandro Enrique Campos		
<b>Monto Convenio:</b>	Q	331,850.00	<b>Aporte del CODEDE:</b>	Q	320,000.00		
<b>Monto Contrato:</b>	Q	331,850.00	<b>Dif (Convenio - Contrato):</b>	Q	-		
<b>Coordenadas Geográficas:</b>	14°43'27.65"N 89°35'11.63"O				<b>Avance Financiero SNIP:</b>	20.00%	
<b>% Avance Físico CODEDE:</b>	91.28%	<b>% Avance Físico Est. DTO:</b>		<b>Avance Físico SNIP:</b>	61.00%		
<b>Sistema de Monitoreo Web en Guatecompras:</b>						<b>No Aplica</b>

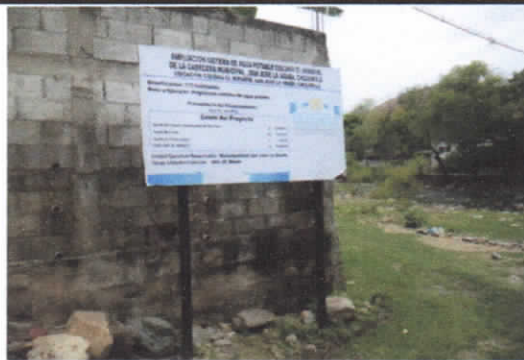
FOTO 1

**Identificación del Proyecto**

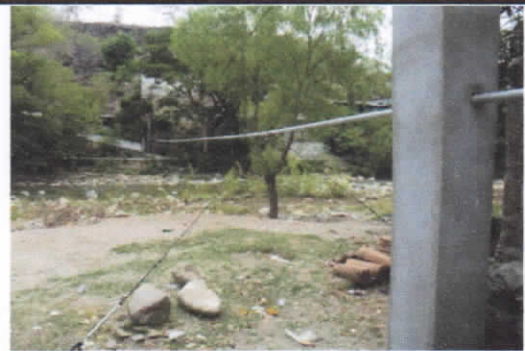
FOTO 2

**Vista paso aéreo tubería de agua potable Hg.**

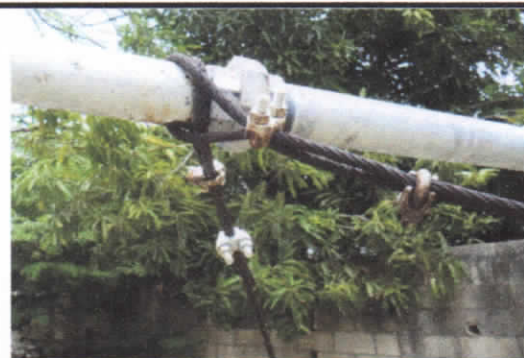
FOTO 3

**Tensores paso Aéreo con protección anticorrosiva**

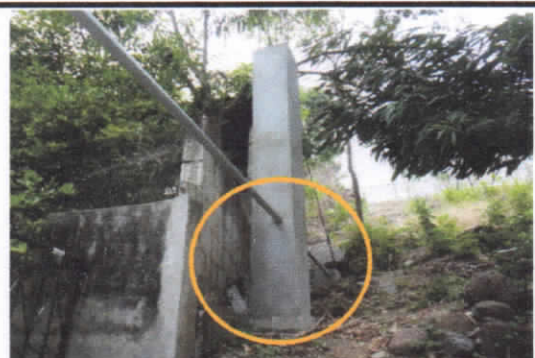
FOTO 4

**Anclajes de concreto**
