INFORME DE MONITOREO DE PROYECTOS DE CODEDE. DIRECCIÓN TÉCNICA DE OPERACIONES

Fecha de Visita 08/05/2018

Nombre: MEJORAMIENTO SISTEMA DE AGUA POTABLE DEL (CASCO URBANO), SAN JUAN ERMITA, CHIQUIMULA

SNIP:	189974	NOG:	6823696	Convenio de Cofinanciamiento No.	88-2017	Contrato Administrativo No.	19-2017
Empresa:	CONSTRUSERVICIOS EVENECER			Representante Empresa:	José Roberto Hernández		
Monto Convenio:	Q	886,000.00	Aporte del CODEDE:	Q	874,590.00		
Monto Contrato:	Q	886,000.00	Dif (Convenio - Contrato):	Q	-		
Coordenadas Geográficas:	14°45'52.34"N 89°25'50.79"O			Avance Financiero SNIP:	20.00%		
% Avance Físico CODEDE:	70.36%	% Avance Físico Est. DTO:		Avance Físico SNIP:	70.00%		
Sistema de Monitoreo Web en Guatecompras:						No Aplica

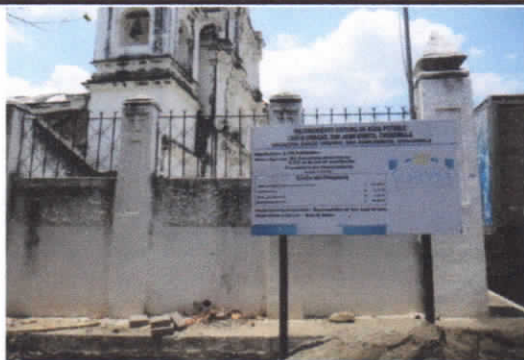
FOTO 1

Identificación del Proyecto

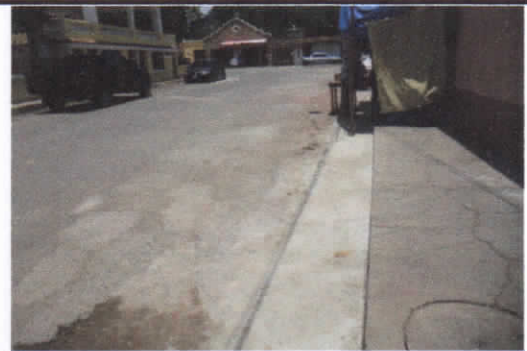
FOTO 2

Instalación de tubería y reposición de pavimento

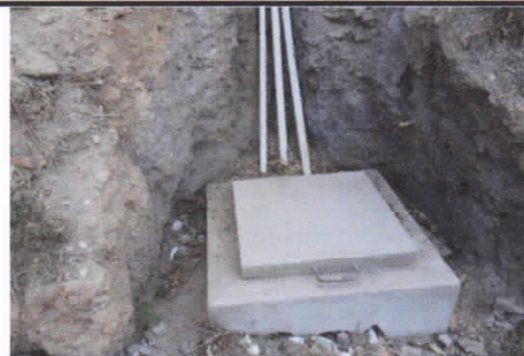
FOTO 3

Cajas

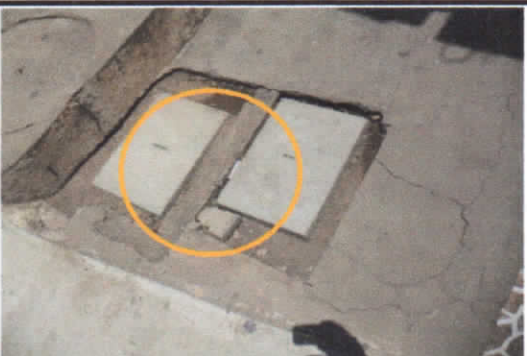
FOTO 4

Acometidas
