INFORME DE MONITOREO DE PROYECTOS DE CODEDE. DIRECCIÓN TÉCNICA DE OPERACIONES						Fecha de Visita	16/05/2018
<b>CHIANTLA, HUEHUETENANGO</b>							
Nombre:	CONSTRUCCIÓN SISTEMA DE AGUA POTABLE ALDEA QUILINCO, CHIANTLA, HUEHUETENANGO						
SNIP:	169371	NOG:	6797121	Convenio de Cofinanciamiento No.	115-2017	Contrato Administrativo No.	69-2017
Empresa:	CONSTRUCCIONES TOTALES, SOCIEDAD ANONIMA			Representante Empresa:		Cristina María Velásquez Montero de Carrera	
Monto Convenio:	Q	675,000.00		Aporte del CODEDE:		Q	630,000.00
Monto Contrato:	Q	675,000.00		Dif (Convenio - Contrato):		Q	-
Coordenadas Geográficas:	N 15° 23' 27.6" W 91° 27' 12.5"			Avance Financiero SNIP:		89.00%	
% Avance Físico CODEDE:	89.81%	% Avance Físico Esta. DTO:	N/E	Avance Físico SNIP:		89.00%	
Sistema de Monitoreo Web en Guatecompras						N/A	
<b>ANÁLISIS DE EXPEDIENTE:</b> No se tuvo a la vista dentro del expediente los siguientes documentos: Opinión favorable por parte del COCODE, suspensión temporal de la obra y ampliación al tiempo contractual al Contrato. Dentro del expediente existen dos adendas al Convenio, una de ellas es por ampliación al tiempo contractual y la otra es sobre el cofinanciamiento. Tanto el

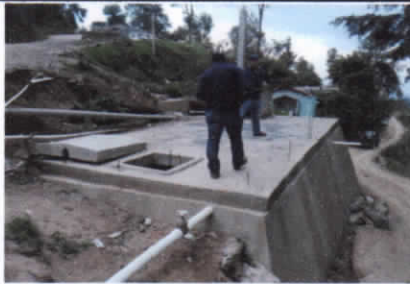
FOTO 1

*Tanque de distribución, se ubico en otro punto de la planificación original*

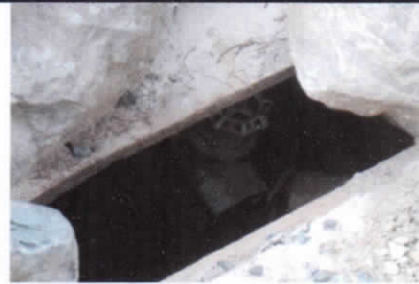
FOTO 2

*Es necesario construir la caja con tapadera para proteger llave de control, en tanque de distribución.*

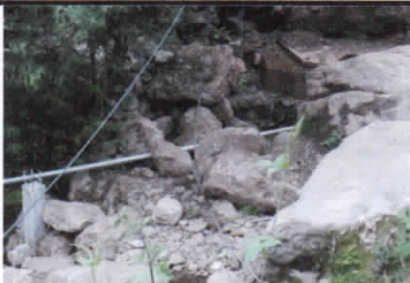
FOTO 3

*Tubería de HG de la línea de conducción.*

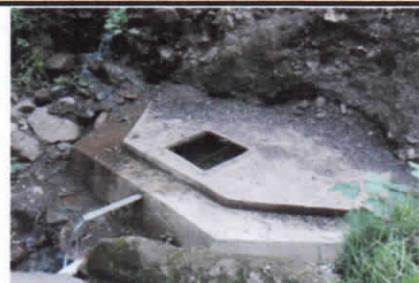
FOTO 4

*Captación de brote definido, se observa el rebalse, además falta la tapadera en captación.*
