**CAMOTAN, CHIQUIMULA**

<b>Nombre:</b>		<b>DOTACION DE LETRINAS CASERIO ZARZAL, ALDEA SHUPA, CAMOTAN.</b>					
<b>SNIP:</b>	187,280	<b>NOG:</b>	6766919	<b>Convenio de Cofinanciamiento No.</b>	32-2017	<b>Contrato Administrativo No.</b>	26-2017
<b>Empresa:</b>	<b>CONSTRUCTORA ARCHILA</b>			<b>Representante Empresa:</b>		Henry E. Archila S.	
<b>Monto Convenio:</b>	Q	266,731.00	<b>Aporte del CODEDE:</b>		Q	264,731.00	
<b>Monto Contrato:</b>	Q	266,496.89	<b>Dif (Convenio - Contrato):</b>		Q	234.11	
<b>Coordenadas Geográficas:</b>	N 14° 52' 12.2" W 89° 16' 55.4"				<b>Avance Financiero SNIP:</b>		20.00%
<b>% Avance Físico CODEDE:</b>	N/E	<b>% Avance Físico Esta. DTO:</b>	50.00%	<b>Avance Físico SNIP:</b>		94.50%	
<b>Sistema de Monitoreo Web en Guatecompras</b>						N/A	
-----						SI	
-----						SI	
<b>ANALISIS DE EXPEDIENTE:</b> Se tuvo a la vista: Acta de Inicio No. 15-2017 del 19-10-2017, Informe de supervisión del Consejo Departamental de Desarrollo de Chiquimula con fecha de visita 15-12-2017 con un avance físico del 30.07% elaborado por Ing. Edy Aroldo Lemus. No se tuvo a la vista: Manual de operación y mantenimiento de las letrinas. Convenio de Cofinanciamiento, Contrato y fianza

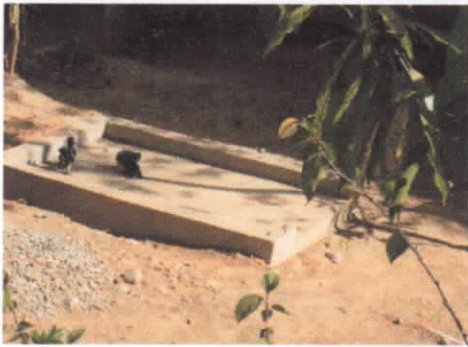
FOTO 1

Letrina con plancha de concreto instalada.

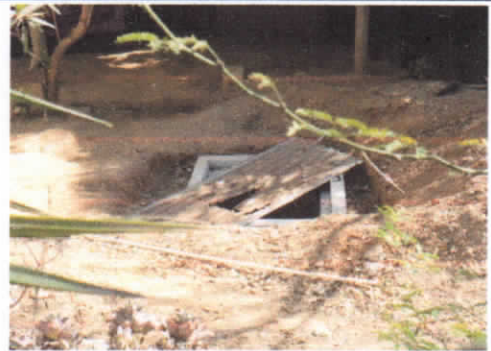
FOTO 2

Pozo de letrina sin la plancha de concreto.

**COMENTARIOS:** Proyecto con una avance físico estimado del 25% y un avance financiero según el SNIP de 0.00%. los pozos abiertos son un peligro latente para la comunidad especialmente para los niños, fundir receptor y tapadera conjuntamente, para ser instaladas lo más pronto posible y cubrirlos con madera. Tomar en cuenta el Análisis del Expediente, las Observaciones Técnicas y Recomendaciones de este informe.

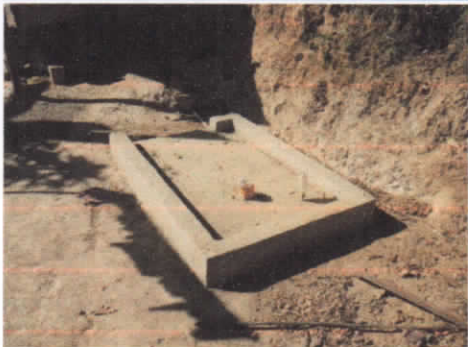
FOTO 3

Letrina con plancha de concreto instalada sin caseta.

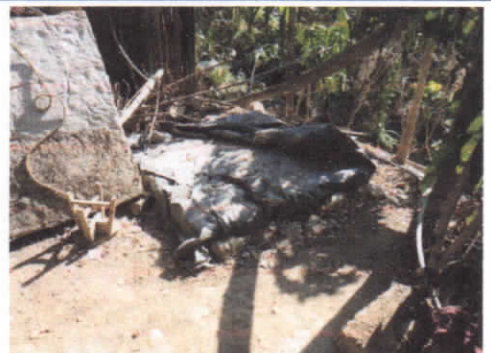
FOTO 4

Fundición de la plancha de concreto.

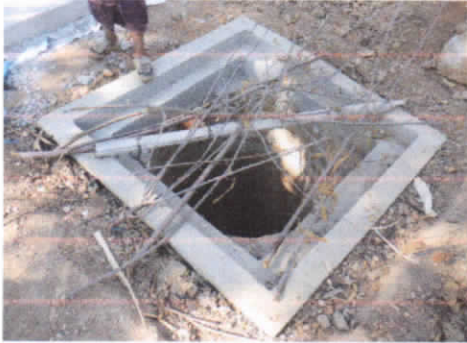
FOTO 5

**Pozo, brocal, receptor, sin plancha de concreto.**

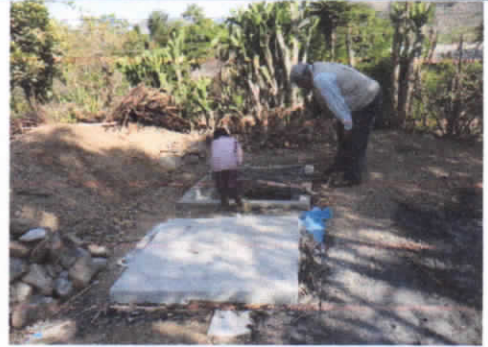
FOTO 6

**Revisión del pozo, brocal y receptor, sin instalar la plancha de concreto.**
