**INFORME DE MONITOREO DE PROYECTOS DE CODEDE. DIRECCIÓN TÉCNICA DE OPERACIONES**

**Fecha de Visita**      **22/03/2018**

**CAMOTAN, CHIQUIMULA**

### CONSTRUCCIÓN CENTRO DE CONVERGENCIA Y EQUIPAMIENTO, ALDEA LELA CHANCO CENTRO, CAMOTAN.

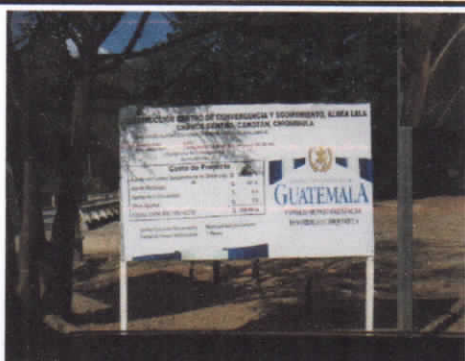
**FOTO 1**

**Rótulo de identificación.**

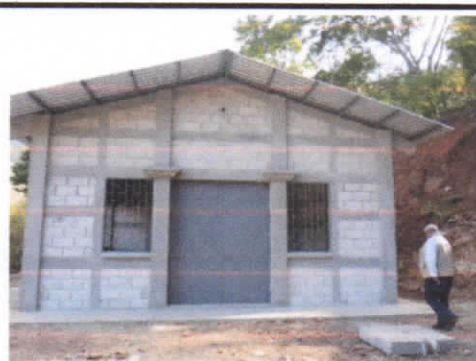
**FOTO 2**

**Vista frontal del proyecto, puerta principal y balcones de metal**

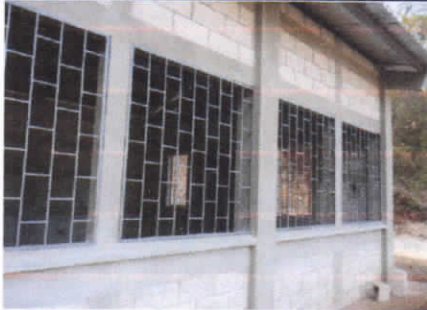
FOTO 5

Ventanas, balcones de metal.

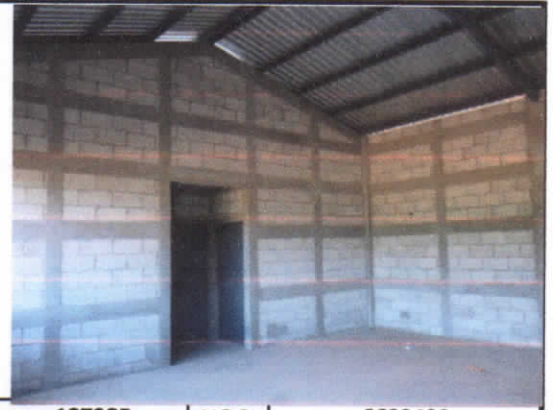
Sala de reuniones y espera, clínicas y servicios sanitarios.
