INFORME DE MONITOREO DE PROYECTOS DE CODEDE. DIRECCIÓN TÉCNICA DE OPERACIONES

Fecha de Visita 22/03/2018

Nombre:	CONSTRUCCION CENTRO DE CONVERGENCIA Y EQUIPAMIENTO, ALDEA TACHOCHE, CAMOTAN.						
SNIP:	187,288	NOG:	6699952	Convenio de Cofinanciamiento No.	18-2017	Contrato Administrativo No.	17-2017
Empresa:	DESCSA			Representante Empresa:		Raúl R. Cerezo R.	
Monto Convenio:	Q	300,000.00		Aporte del CODEDE:		Q	298,000.00
Monto Contrato:	Q	299,485.00		Dif (Convenio - Contrato):		Q	515.00
Coordenadas Geográficas:	N 14° 56' 14.8" W 89° 13' 46.5"				Avance Financiero SNIP:		44.00%
% Avance Físico CODEDE:	80.11%	% Avance Físico Esta. DTO:	90.00%	Avance Físico SNIP:		80.11%	
Sistema de Monitoreo Web en Guatecompras							N/A
-----							NO
-----							NO
ANALISIS DE EXPEDIENTE: Se tuvo a la vista: Acta de Inicio del 11-10-2017, Informe de supervisión del Consejo Departamental de Desarrollo de Chiquimula con fecha de visita 17-01-2018 con un avance físico del 80.11% elaborado por Ing. Edy Aroldo Lemus. No se tuvo a la vista: Memoria de diseño y calculo estructural de la construcción del Centro de Convergencia y Equipamiento. Convenio de Cofinanciamiento, Contrato y fianzas se encuentran

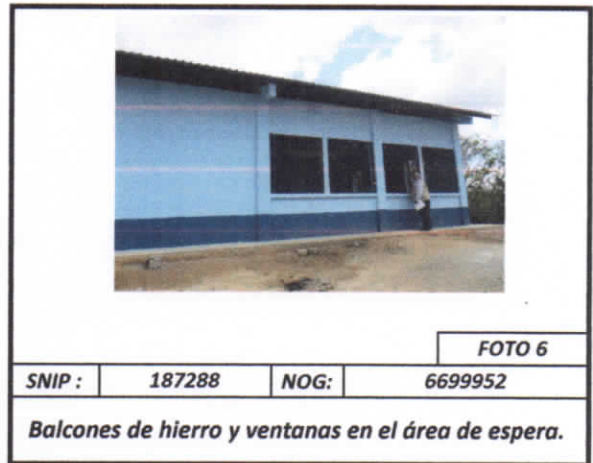
COMENTARIOS: Proyecto con su obra gris concluida, instalados los balcones y las puertas de metal, pendiente las instalaciones eléctricas y el equipamiento, con un avance físico estimado del 90% y un avance financiero según el SNIP del 44.88%. Tomar en cuenta el Análisis del Expediente, las Observaciones Técnicas y Recomendaciones de este informe.
