INFORME DE MONITOREO DE PROYECTOS DE CODEDE. DIRECCIÓN TÉCNICA DE OPERACIONES

Fecha de Visita	**09/02/2018**

Nombre:	**CONSTRUCCION ESCUELA PRIMARIA, CABECERA MUNICIPAL, MUNICIPIO DE SAN PEDRO AYAMPUC, DEPARTAMENTO DE GUATEMALA.**						
SNIP:	189,992	**NOG:**	6704670	**Convenio de Cofinanciamiento No.**	27-2017	**Contrato Administrativo No.**	08-2017
Empresa:	**DISTRIBUIDORA DE SERVICIOS INDUSTRIALES S. A.**			**Representante Empresa:**		Sephora Eunice Denis Gomez de Ara	
Monto Convenio:	Q 1,800,000.00			**Aporte del CODEDE:**		Q 1,800,000.00	
Monto Contrato:	Q 1,799,990.00			**Dif (Convenio - Contrato):**		Q 10.00	
Coordenadas Geográficas:	N 14° 46' 51.23" W 90° 27' 08.3"			**Avance Financiero SNIP:**		20.00%	
% Avance Físico CODEDE:	N/E	**% Avance Físico Esta. DTO:**	5.00%	**Avance Físico SNIP:**		94.55%

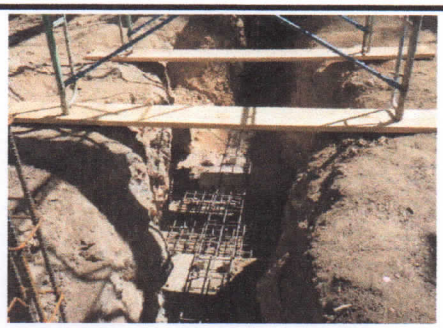
FOTO 1

Armado de zapata.
