INFORME DE MONITOREO DE PROYECTOS DE CODEDE. DIRECCIÓN TÉCNICA DE OPERACIONES

Fecha de Visita 08/05/2018

Nombre: MEJORAMIENTO SISTEMA DE AGUA POTABLE DEL (CASCO URBANO), SAN JUAN ERMITA, CHIQUIMULA

SNIP:	189974	NOG:	6823696	Convenio de Cofinanciamiento No.	88-2017	Contrato Administrativo No.	19-2017
Empresa:	CONSTRUSERVICIOS EVENECER			Representante Empresa:	José Roberto Hernández		
Monto Convenio:	Q	886,000.00	Aporte del CODEDE:	Q	874,590.00		
Monto Contrato:	Q	886,000.00	Dif (Convenio - Contrato):	Q	-		
Coordenadas Geográficas:	14°45'52.34"N 89°25'50.79"O			Avance Financiero SNIP:	20.00%		
% Avance Físico CODEDE:	70.36%	% Avance Físico Est. DTO:		Avance Físico SNIP:	70.00%		
Sistema de Monitoreo Web en Guatecompras:						No Aplica

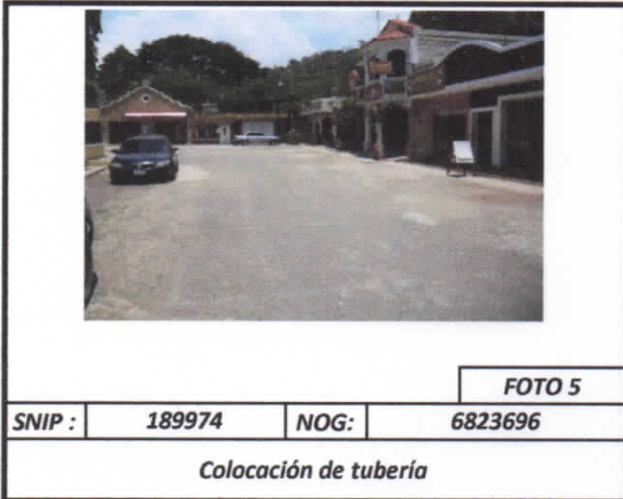
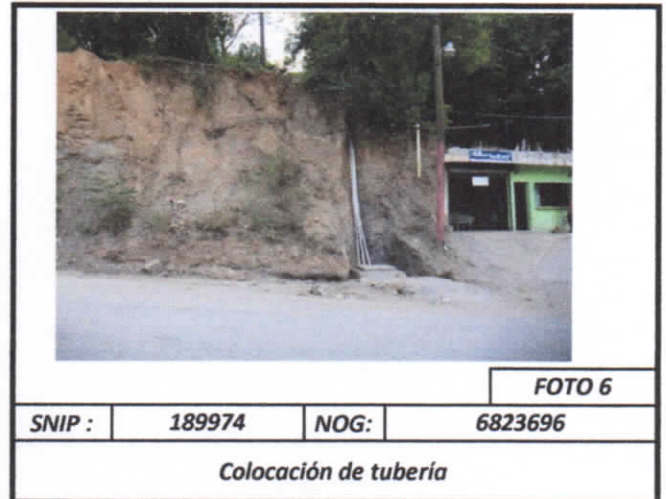
Durante la visita al proyecto se constató lo siguiente: 1. Se trabaja en la colocación de tubería, reposición de pavimento. 2. Si hay rotulo de obra. 3. Se revisaron aproximadamente 20 acometidas de agua, se desconoce el proceso constructivo y los diámetros de tubería colocada. 4. No se tuvieron a la vista bitácora y planos en campo. Durante la visita fui acompañado por el Ing. Willy Villafuerte de la Unidad Técnica de Supervisión del CODEDE de Chiquimula y el Ing. Josué Peinado, Supervisor de la Dirección Municipal de Planificación de la Municipalidad de Chiquimula, para indicar la ubicación de la obra y el estado de la misma.

Acometidas

Adjuntar al expediente los siguientes documentos: Planos finales debidamente firmados por profesional y con visto bueno de la unidad ejecutora, adenda de ampliación de plazo al convenio y contrato, Certificados de calidad de los materiales, análisis fisicoquímico y bacteriológico del agua, resultados de las pruebas de presión de la tubería colocada, adjuntar registro del proceso de limpieza y desinfección de la tubería. La tubería PVC no debe estar expuesta ya que los efectos del sol producen un deterioro mas acelerado.
